AZULEJOS DE FACHADA, EM SÃO LUÍS DO MARANHÃO

RESUMO

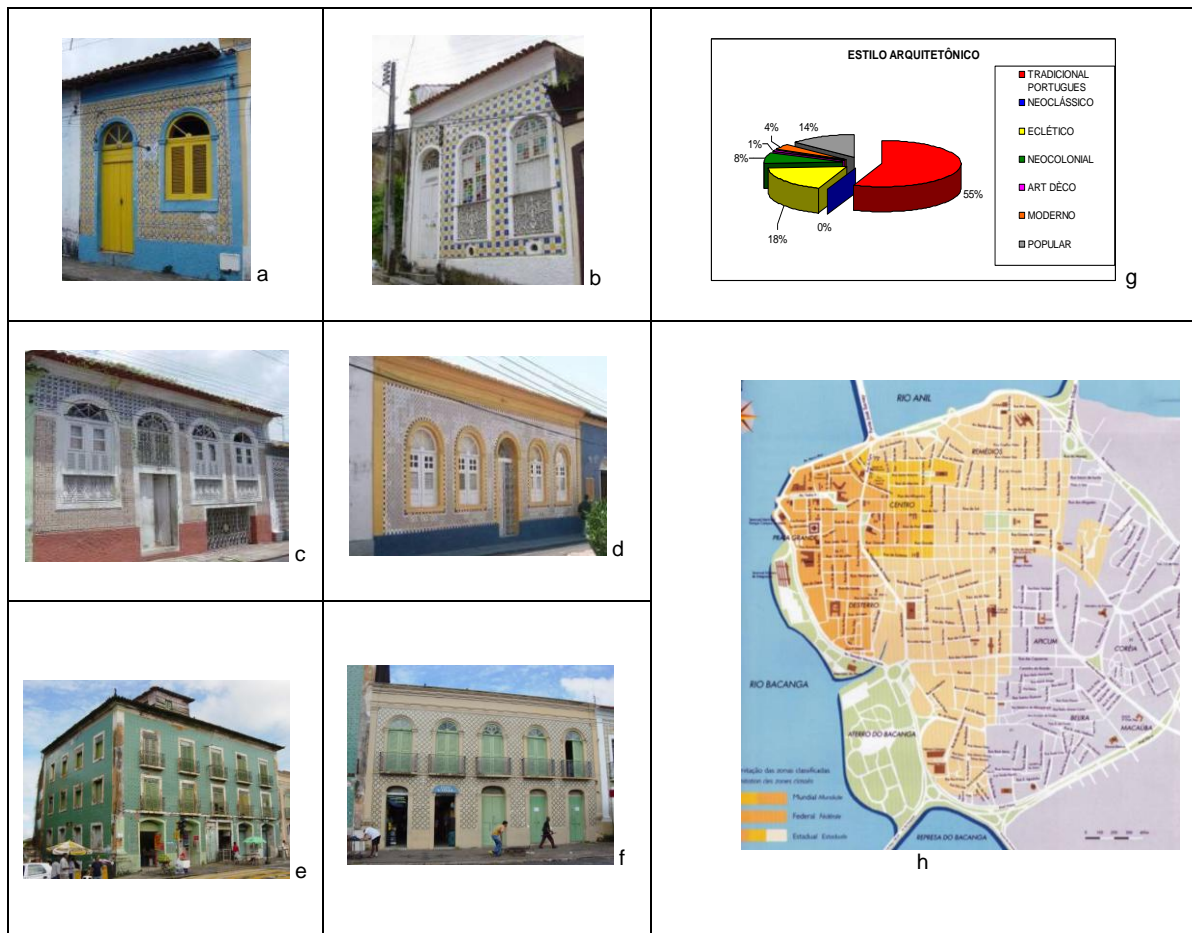
Fig. 1 - Estilo e tipologia dos imóveis com fachada revestida com azulejos antigos - (a) Porta-e-janela; (b) Meia-morada; (c) $\frac{3}{4}$ de Morada; (d) Morada-inteira; (e) Solar; (f) Sobrado; (g) Percentual dos estilos arquitetônicos dos imóveis azulejados no centro histórico de São Luís; (h) Delimitação dos tombamentos federal, estadual e inscrição na Lista de Patrimônio Mundial.

A tipologia arquitetônica predominante na paisagem urbana é composta por seus sobrados (prédios com mais de um pavimento), solares, moradas-inteiras, moradas-e-meia, $\frac{3}{4}$ de moradas, meias-moradas e portas-e-janelas. O casario apresenta um número considerável de edificações com fachadas revestidas, no século XIX, com azulejos procedentes principalmente de Portugal (Fig. 1).

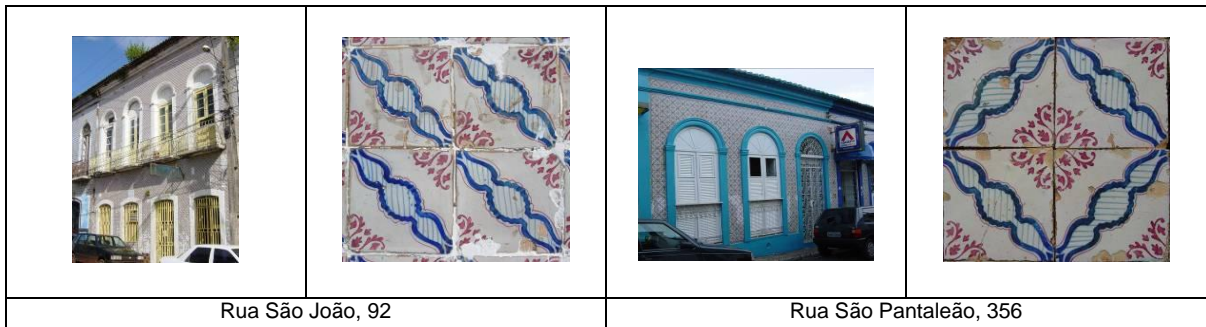
Fig. 2 Diferentes composições de tapetes e formas de aplicação de uma unidade padrão de azulejo. Fonte: [9].

Alguns azulejos pela sua estrutura de desenho geométrico permitem variações de composição do tapete. Em São Luís, a configuração ou posicionamento das peças “de azulejos nas fachadas adquiriu características peculiares pelas diversas formas de aplicação de uma unidade padrão, aparecendo, assim, diferentes composições de tapetes de um mesmo azulejo” [7], (Fig. 2 – pág. 6).

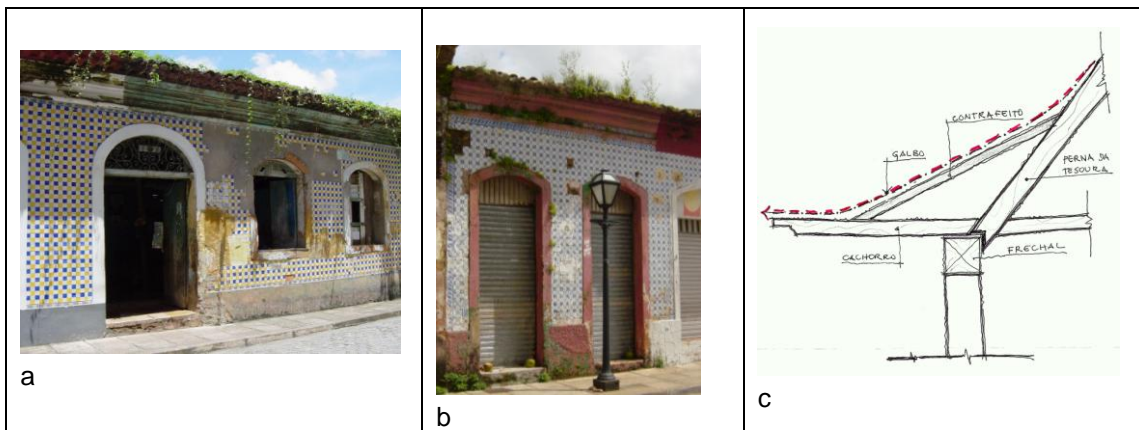
Fig. 3 – (a) e (b) Vegetação no beiral; (c) Curvatura do galbo.

A deterioração das construções antigas é geralmente causada pelo desgaste natural dos materiais ou pela ação provocada por fatores de ordem física, química, biológica e humana. Muitas patologias que surgem nas edificações do século XIX, com fachadas revestidas de azulejos antigos, tem origem no desgaste natural do material de confecção e assentamento, apresentando deteriorações como: gretagem, perda parcial do vitrado, fissuras, perda total ou parcial da chacota. Em São Luís essas anomalias decorrem de causas diversas, mas principalmente devido à umidade relativa do ar, que chega a atingir 88%, no período de chuvas, que ocorre durante seis meses no ano (janeiro a junho), propiciando o aparecimento de vegetação sobre telhas e beirais, que provocam, com suas raízes, a abertura de fendas, expondo todo o pano de alvenaria da fachada à desagregação do material de reboco. Isso acontece com frequência em São Luís porque no trecho do beiral, mais precisamente na curvatura do galbo, há retenção de águas pluviais que atraem pássaros, a maioria pardais, que não só bebem essa água, mas deixam sementes nos dejetos, que brotam e formam uma densa vegetação, danosa ao edifício [8], (Fig.3).

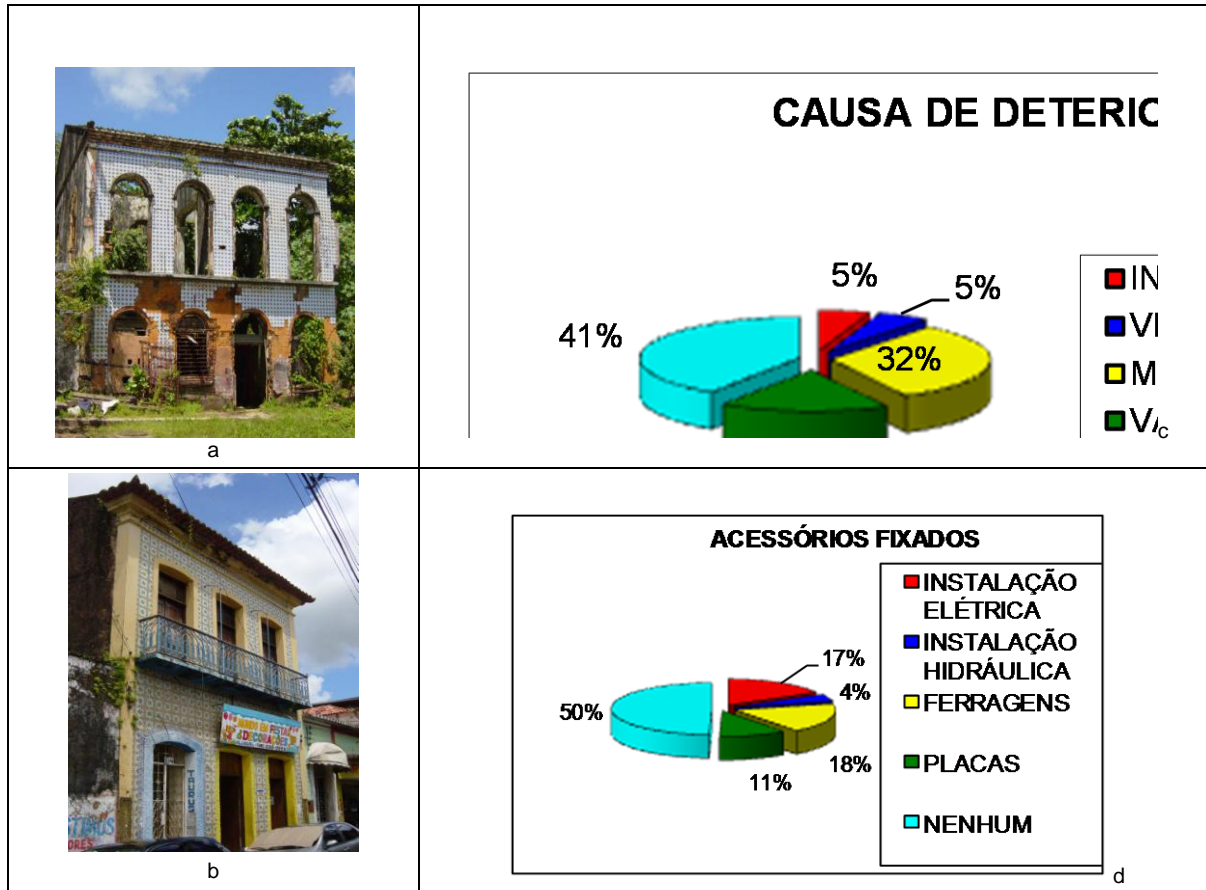
Fig. 4 - Patologias e causas de deterioração – (a) Intempéries, infiltração, vegetação; (b) Fixação de acessório (placa publicitária) sobre o azulejo; (c) Percentual das causas de deterioração; (d) Percentual de acessórios fixados nas fachadas azulejadas.

O inventário dos azulejos realizado em 2004 (ver Fig.4) registrou que as intempéries, com percentual de 41%, representam a maior causa de deterioração do acervo azulejar, seguida da formação de microorganismos, com percentual de 32%. Além das causas impostas pela natureza, outro fator não menos preocupante é a ação de vandalismo, apresentando um percentual de 17%.

A aplicação de acessórios (peças de instalações elétricas e hidráulicas, ferragens e placas publicitárias) diretamente fixados sobre a superfície vidrada do azulejo, danifica a peça com fissuras, além de abrir fendas, que expõem todo o tapete às anomalias provocadas pelas intempéries. O inventário de 2004 registrou que um percentual de 18% dessa intervenção danosa é atribuída a fixação de ferragens diversas, seguida do percentual de 17% de peças de instalações elétricas (Fig. 4d).
